Информационное сообщение

Дата несчастного случая: 20.02.2023

Краткая характеристика места, где произошел несчастный случай: район кустовой площадки нефтяного месторождения, объект нефтесборные сети

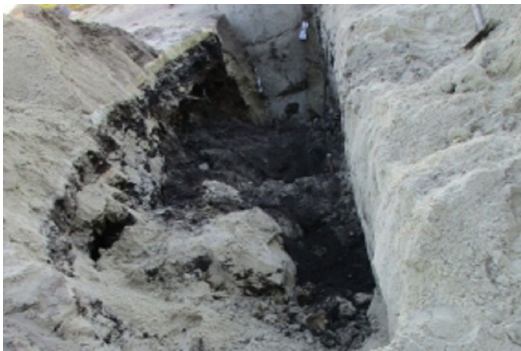
Краткое описание несчастного случая: При выполнении земляных работ на кустовой площадке по монтажу угла трубопровода строительно-монтажной бригадой выполнялись работы по расширению траншеи. При этом извлеченный грунт из траншеи располагался в непосредственной близости от кромки траншеи, а не на расстоянии не менее 0,5 - 2,5 метра. По завершению работ экскаватор осуществил переезд на безопасное расстояние от траншеи. Для подготовки трубы к монтажу угла строящегося трубопровода и обрезки трубы при помощи угловой шлифовальной машины монтажник технологических трубопроводов спустился в траншею, после чего произошла подвижка грунта стенки траншеи, в результате которой монтажник был придавлен. Прибывшие на место происшествия медицинские работники констатировали смерть пострадавшего.

Основной причиной несчастного случая явилось неудовлетворительное содержание и недостатки в организации рабочего места при выполнении земляных работ, а именно отсутствие откосов/креплений вертикальных стенок траншеи, что привело к обрушению грунта.
